## Dokumentation

### Belastungsversuch von Fenster-Befestigungsprofilen an einem Rollladenkasten

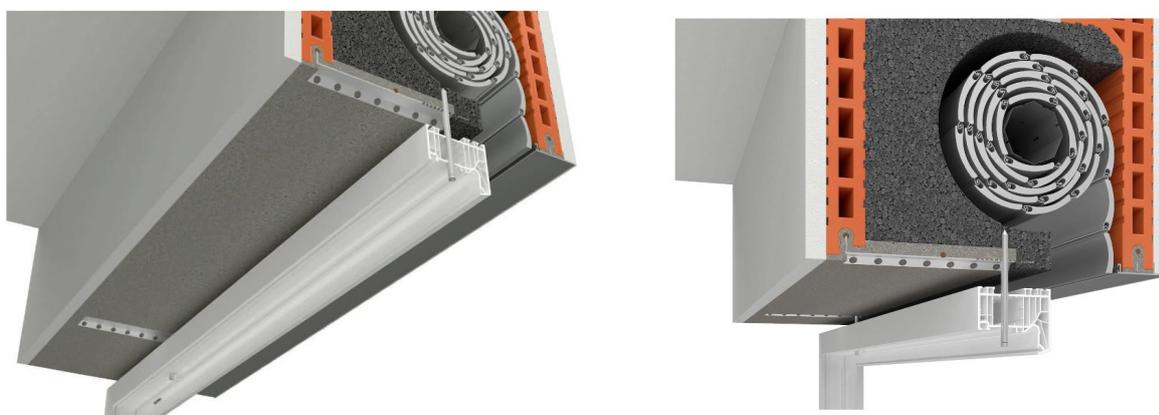
#### Befestigungsprofile für Blendrahmen

Empfohlene Stückzahl	1	2	3	4	5	6	7	8	9	10
Untere Grenze Mauerlichte	---	176,0	238,5	301,0	363,5	426,0	488,5	551,0	613,5	676,0
Obere Grenze Mauerlichte	176,0	238,5	301,0	363,5	426,0	488,5	551,0	613,5	676,0	738,5

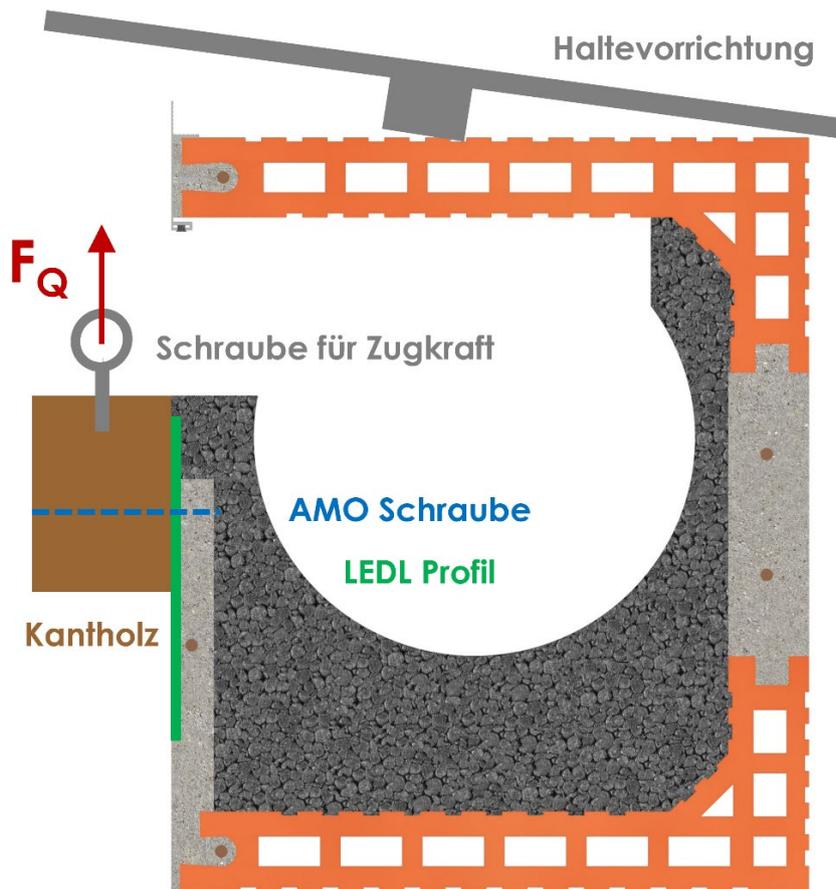
Abbildung: Schematischer Versuchsaufbau mit Kräfteintrag (rot)

Der Rollladenkasten lag um 90° Grad gedreht auf einer Palette auf. An der Unterseite war ein 80x80mm Kantholz befestigt, das im Versuchsaufbau als Fensterstock-Ersatzkörper diente. Das Kantholz war mittels einer Abstandsmontageschraube im Befestigungsprofil verankert, das im Leichtbetonstreifen des Rollladenkastens einbetoniert ist.

Die nach oben ziehende Last wurde durch ein Kettengehänge, das mit einer Zug-Waage an einem Kran befestigt war, dargestellt. Das Kettengehänge überträgt die Zugkraft durch zwei im Kantholz befestigte Schrauben mit Ösen, auf das Kantholz, das seinerseits am Befestigungsprofil Kraft überträgt.

Als Widerstand gegen die Zugkraft diente eine von oben auf die Außenschürze des Kastens drückende Haltevorrichtung, die der Einfachheit halber durch die Gabel eines Teeladers abgebildet wurde.

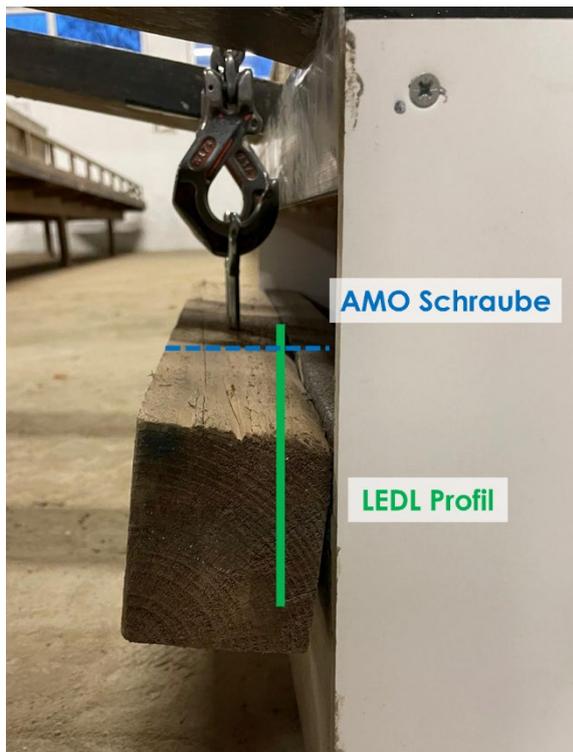
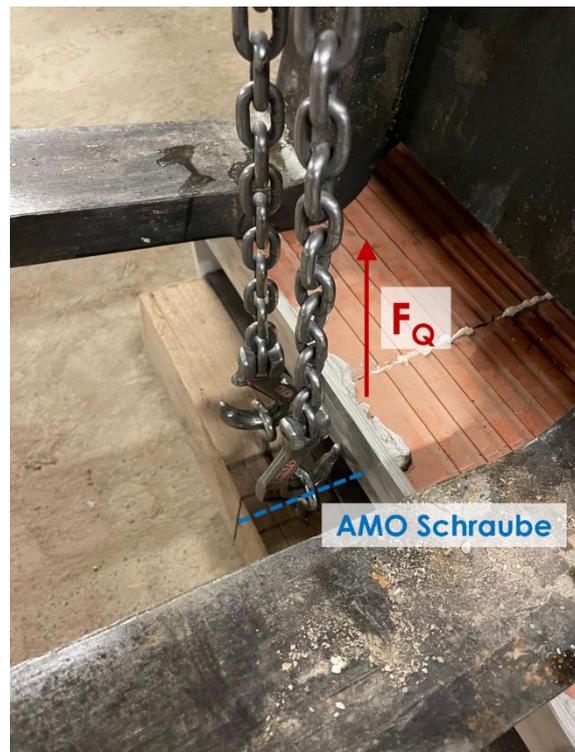
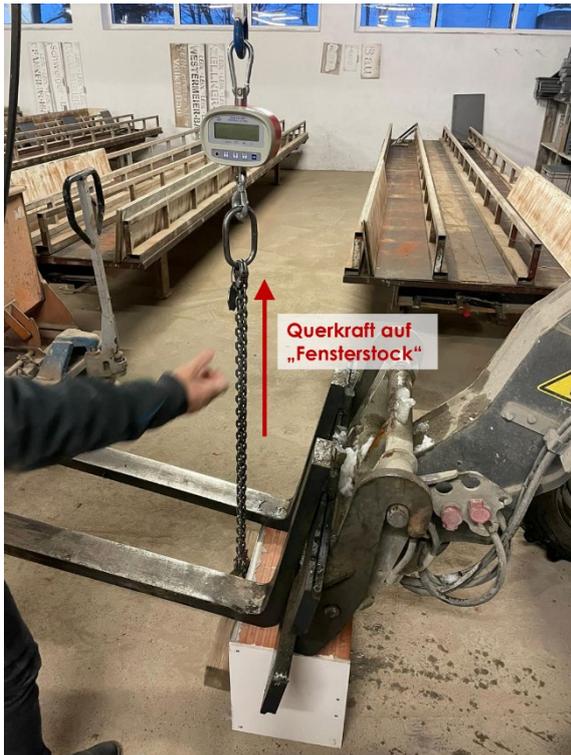
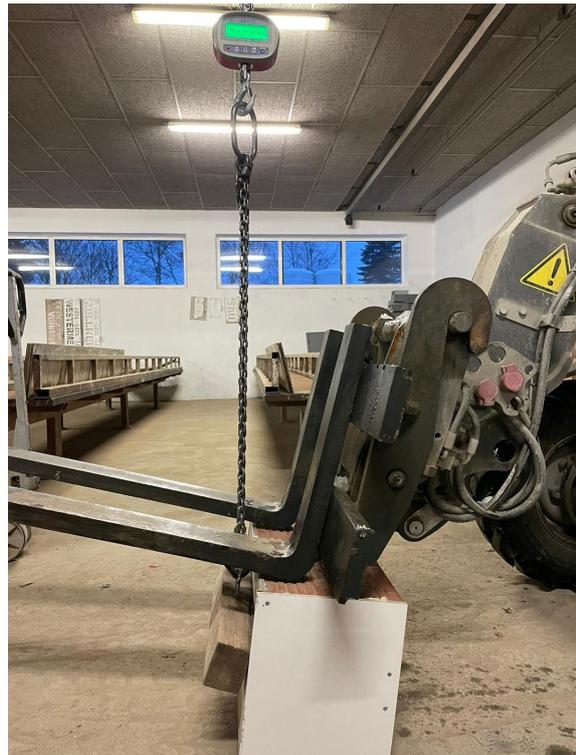
Eine fotografische Dokumentation des Versuchsaufbaus findet sich nachfolgend.

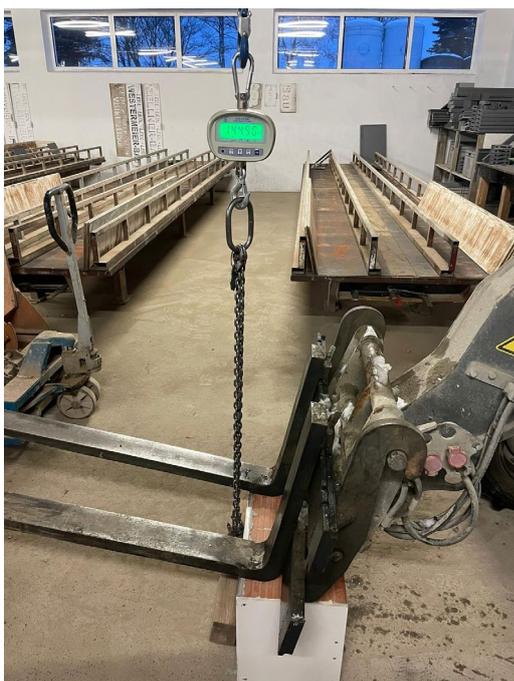
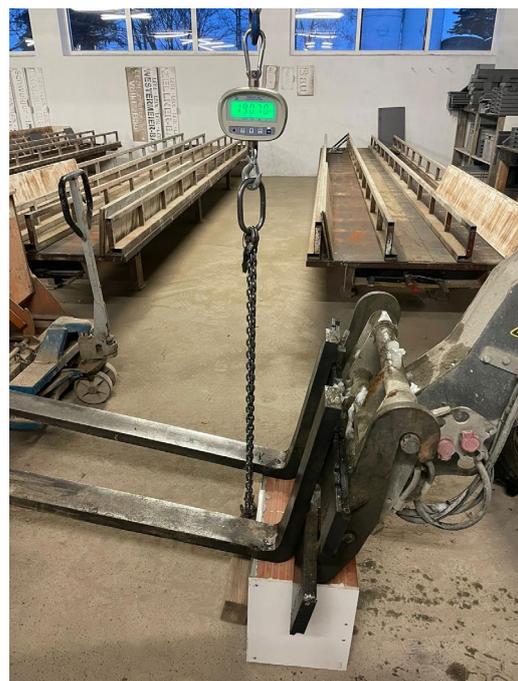
Belastung mit 144,50kg

Insgesamt wurden bis zu einer Belastung von 296,20kg sechs Messwerte ermittelt, ohne dass sich Veränderungen ergeben hätte. Der Versuch wurde bei einer Belastung von 300,00kg abgebrochen, als sich sichtbare Risse an der Außenschürze des Kastens zeigten und damit die Grenzen der Prüfvorrichtung erreicht wurden.

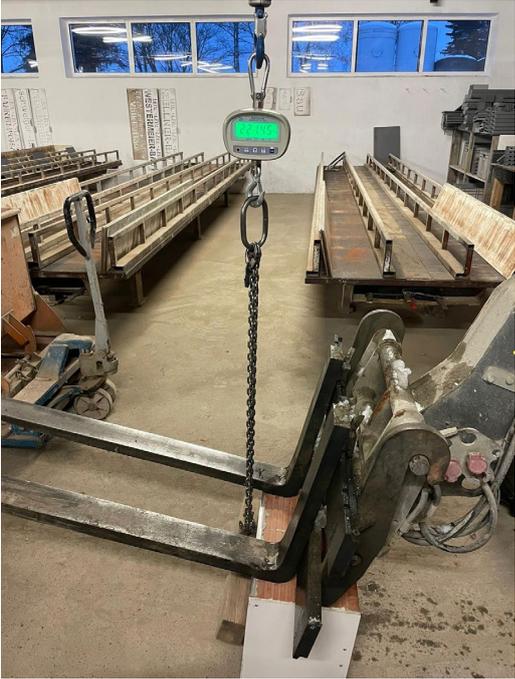
Belastung mit 190,70kg

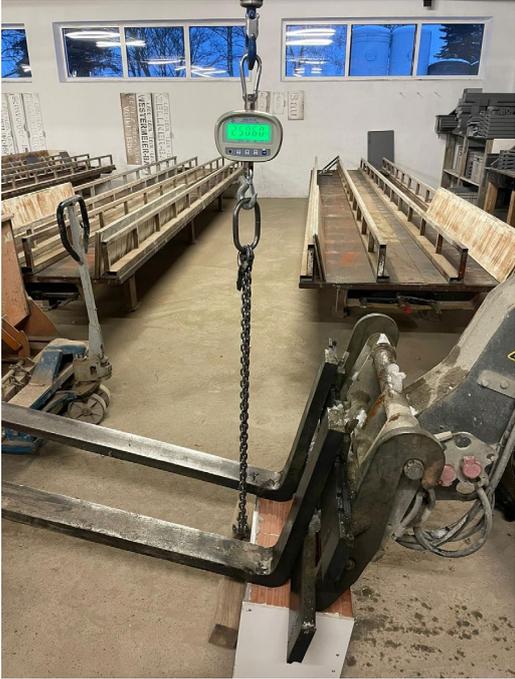
Belastung mit 221,45kg

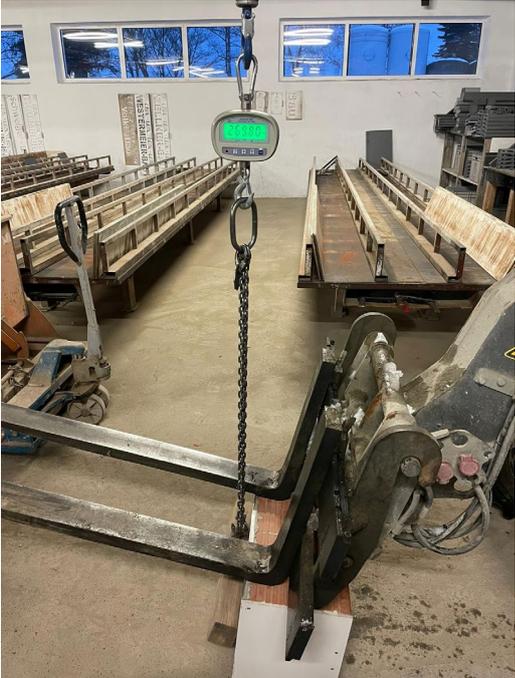
Belastung mit 250,60kg

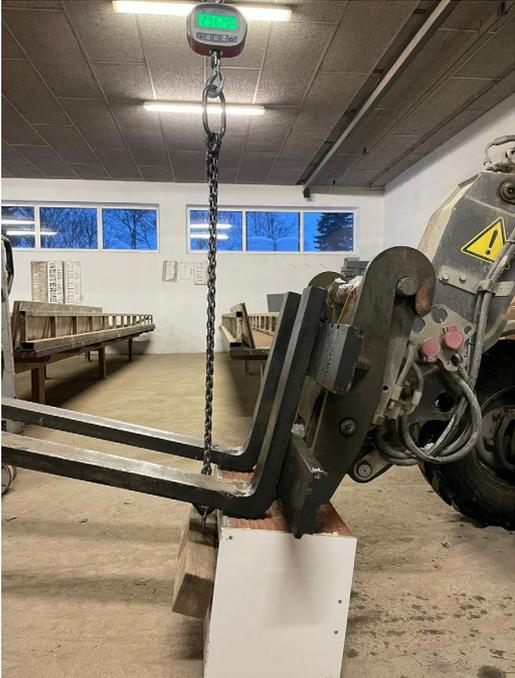
Belastung mit 269,80kg

Belastung mit 296,20kg

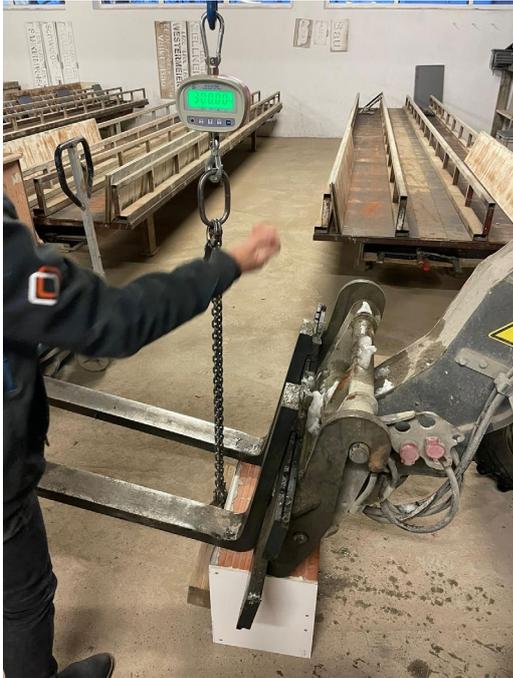
Versagen der Außenschürze bei Belastung mit 300,00kg

Bei Belastung mit 300,00kg musste der Versuch beendet werden, da die Ziegel-Außenschürze des Rollladenkastens bei gleichzeitig völlig intakter Fensterbefestigung versagte. Der Versagensgrund liegt nicht demnach nicht im Fenster-Befestigungsprofil, sondern ist durch den Versuchsaufbau bedingt, da sich die Geometrie des Prüfstands sehr ungünstig auswirkte. In der Realität kann diese Situation nicht entstehen, da die Außenschürze des Kastens keinem Gegendruck standhalten muss, wenn Zugkräfte von innen, respektiven von außen am Befestigungsprofil des Fensters wirken.

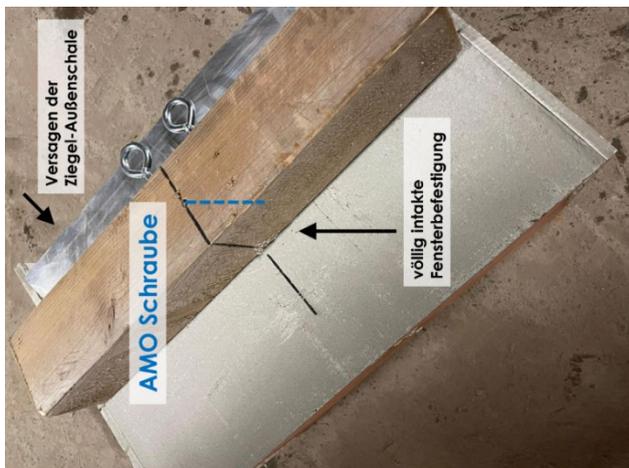
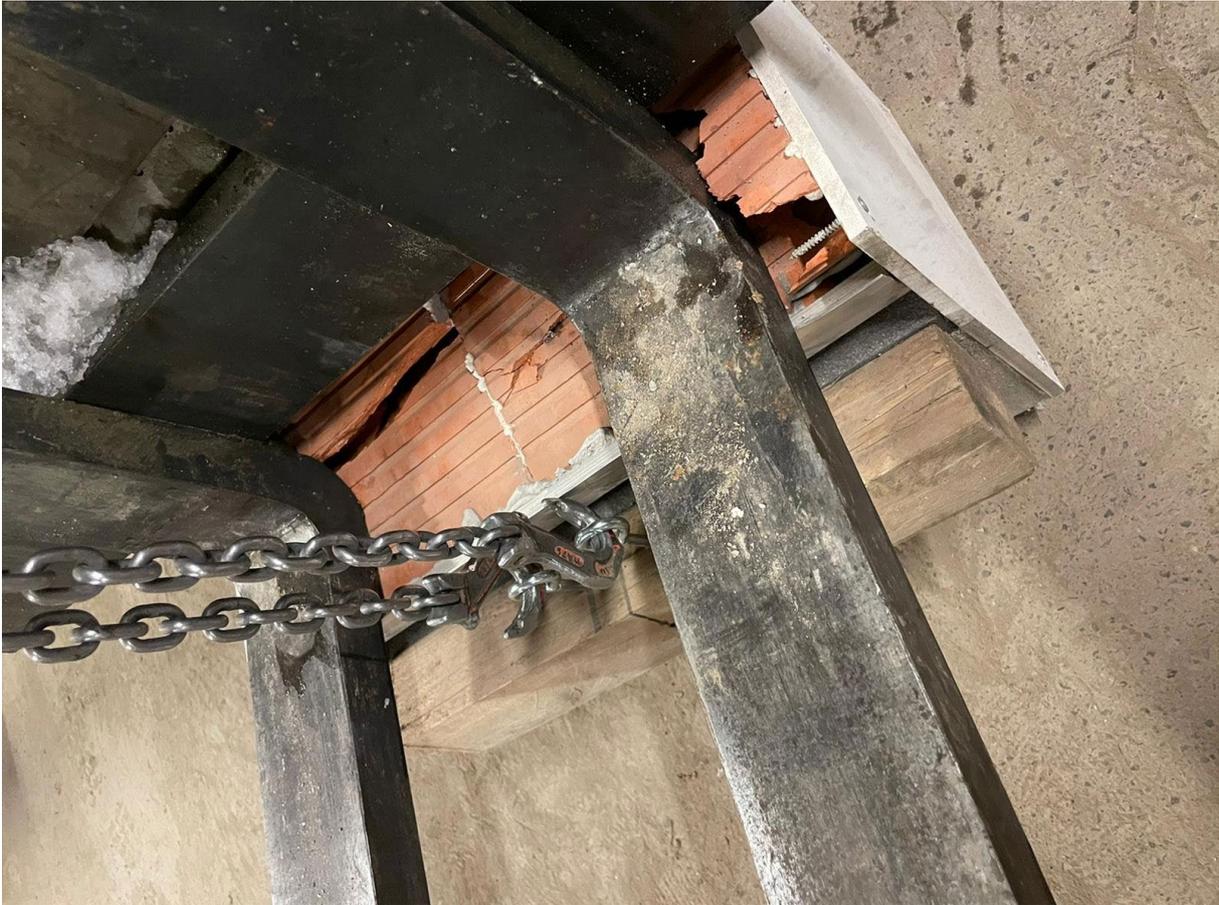
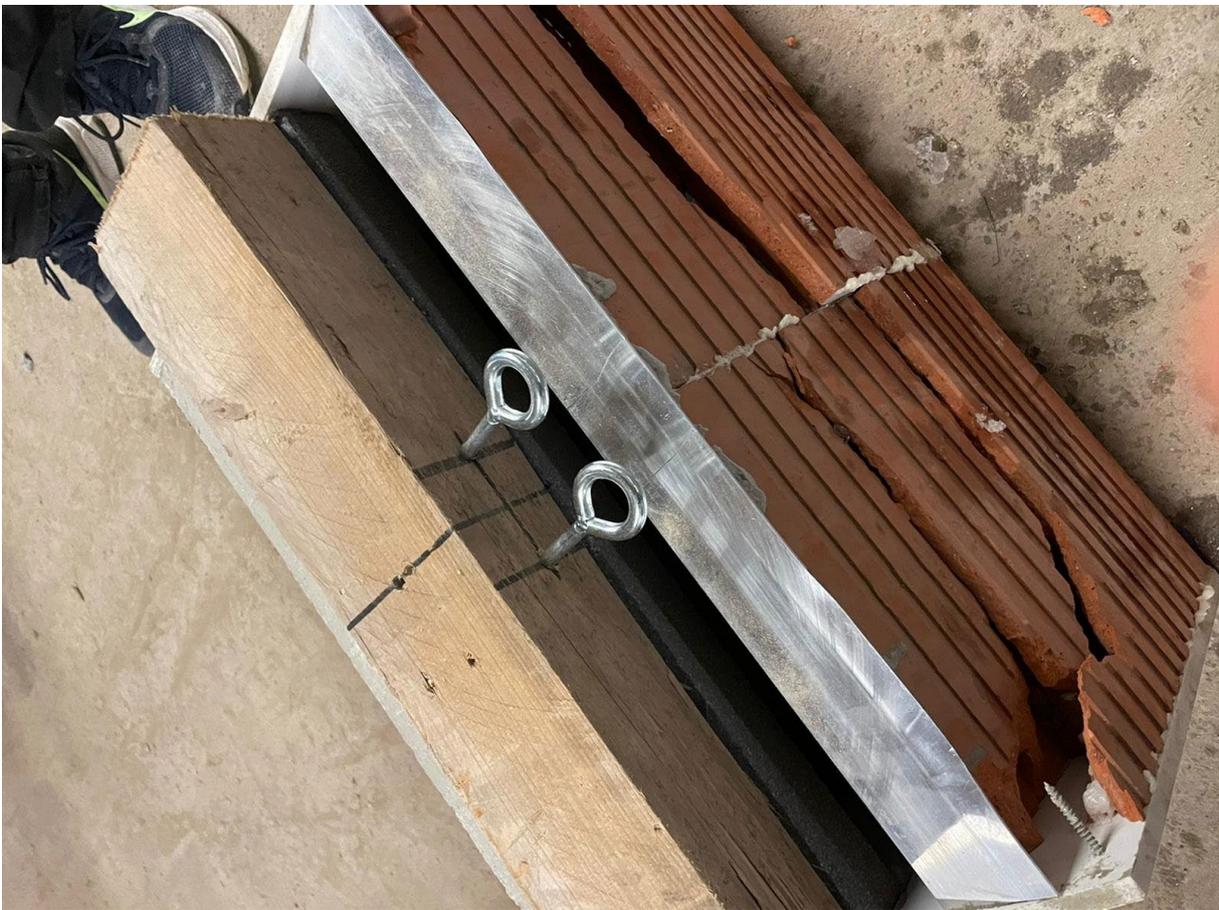
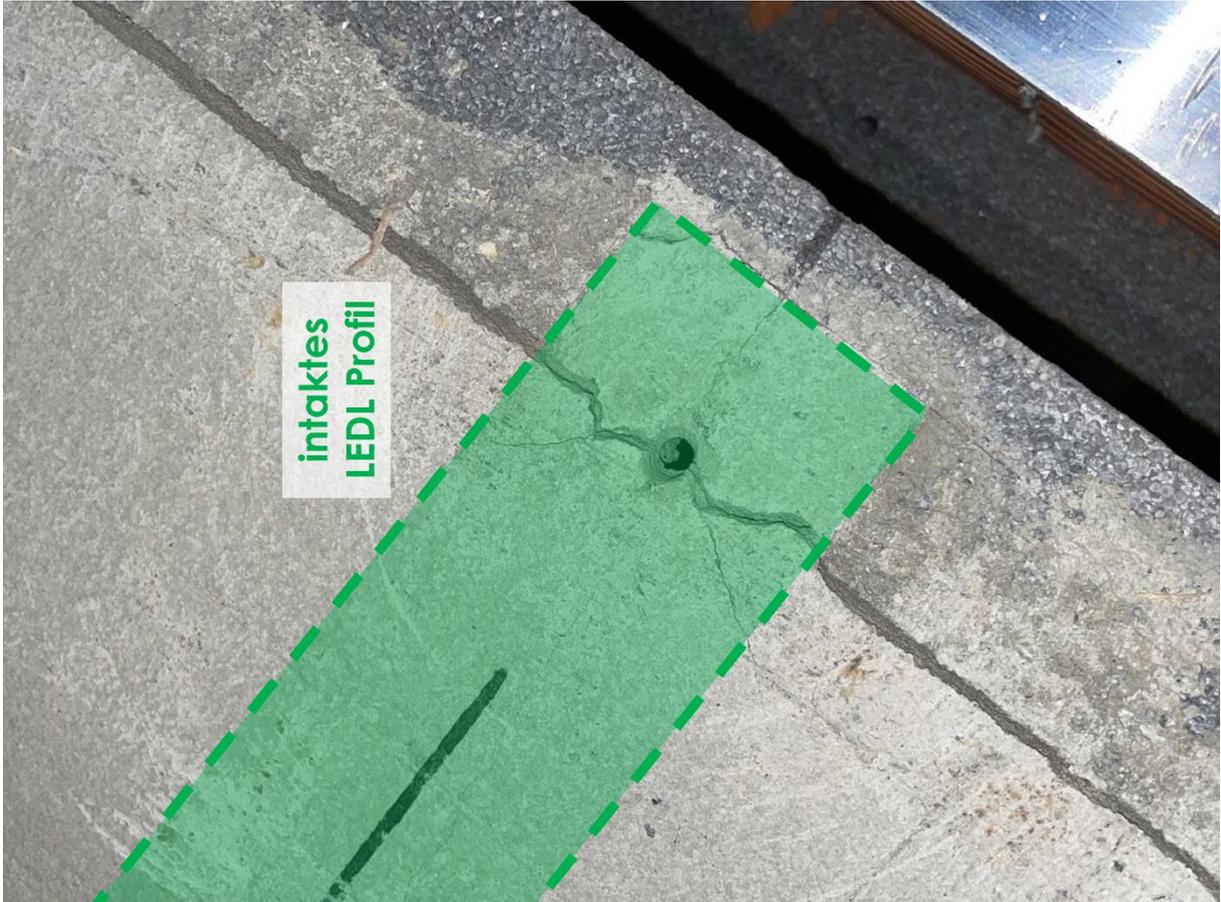
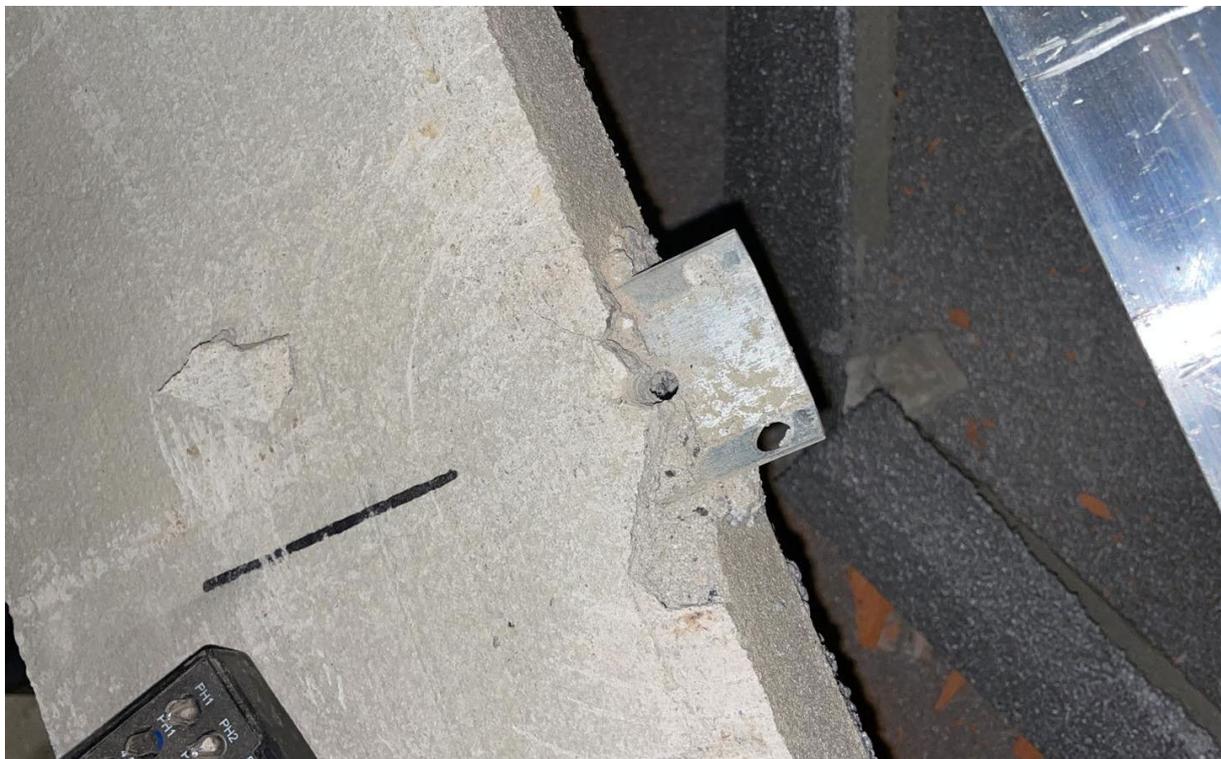
Nachfolgend noch eine Fotodokumentation des Versuchsergebnisses:
